INFORME DE ENSAYO DE COMPRESIÓN DE CÁMARA ELÉCTRICA

Se solicitó la determinación de la resistencia a la compresión axial, resistencia a la compresión lateral y resistencia a la flexión, en una muestra de cámara plástica de 600 x 1200 x 1250 mm. La muestra fue enviada por el solicitante.

Muestra	Cámara PP 600 x 1200 x 1250 mm. CL 400
Fecha de recepción	17 de junio de 2019
Fecha de ensayo	20 de junio de 2019

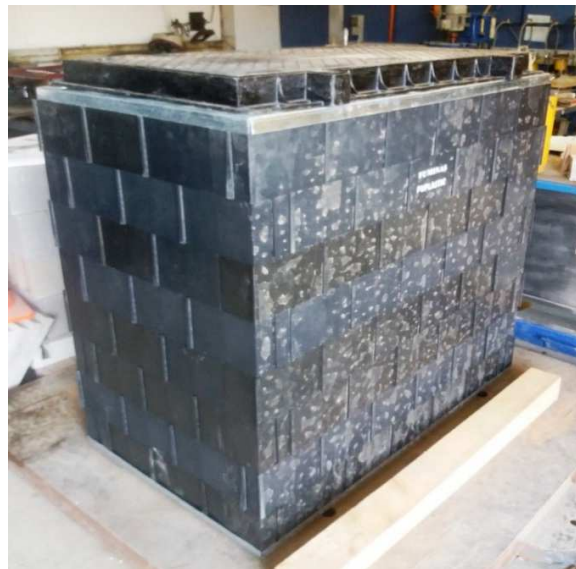
Foto N° 1: Detalle de la Cámara

Cámara N°	Ancho (mm)	Largo (mm)	Alto (mm)
1	691	1195	1230
2	690	1194	1230

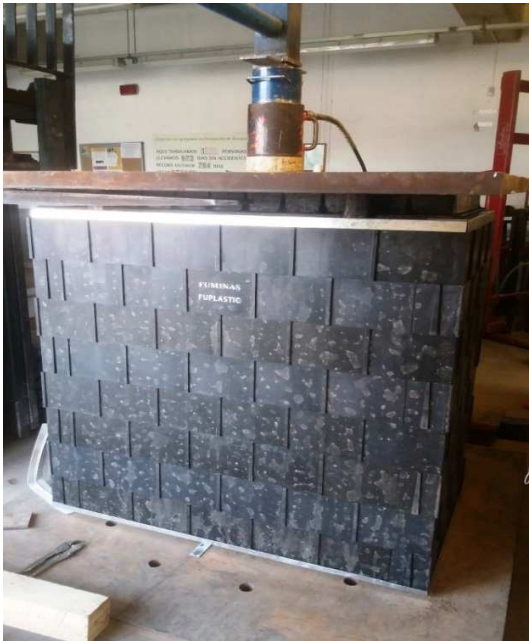
Foto 2: Detalle ensayo compresión Axial

Cámara N°	Posición de ensayo	Carga máxima (kg)	Resistencia a la compresión (ton/m ²)	Observaciones
1	Carga axial sobre la tapa	43.800	53,0	Deformación en esquina de la tapa a 16.500 kgf. En carga máxima se produce deformación en esquina inferior de la estructura de la cámara.

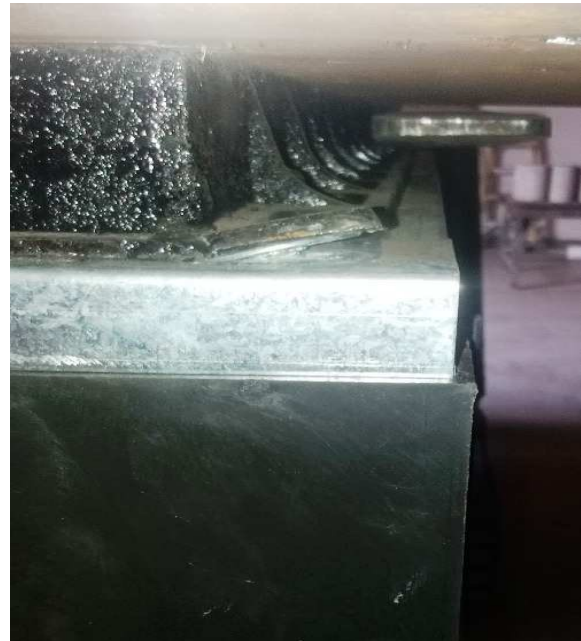
Foto 3: Detalle falla deformación esquina de la tapa

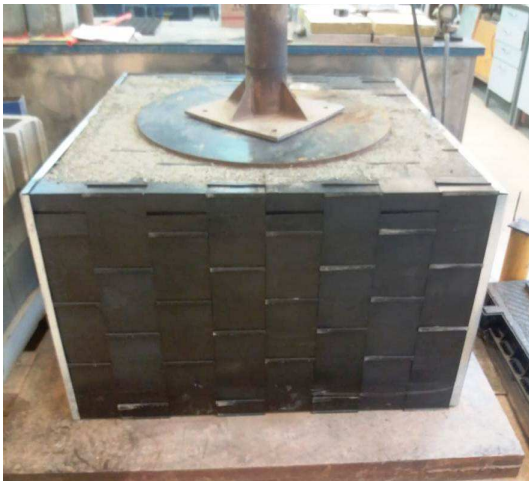
Foto 4: Detalle ensayo compresión lateral

Cámara N°	Posición de ensayo	Carga máxima (kg)	Resistencia a la compresión (ton/m ²)	Tipo de falla
1	Carga axial sobre costado lateral	10.800	18,6	Deformación de la estructura.

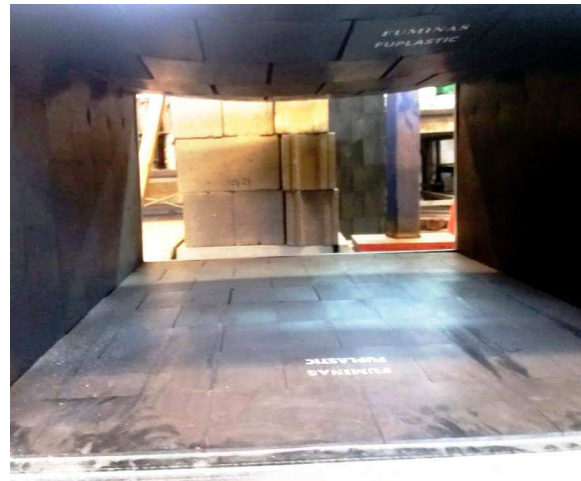
Foto 5: Detalle Deformación de la estructura

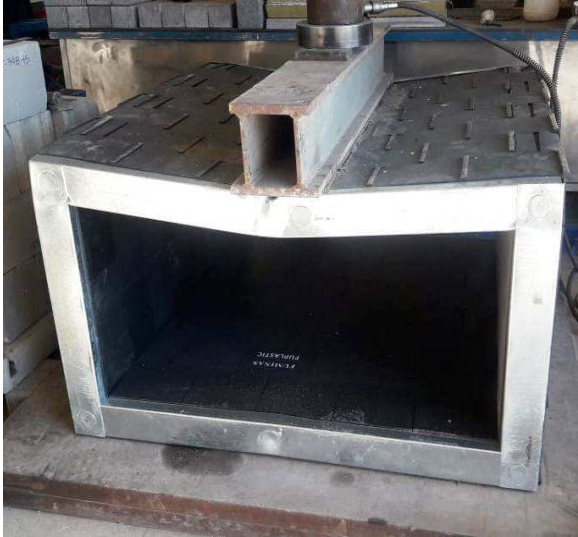
Foto 6: Detalle ensayo de flexión

Cámara N°	Posición de ensayo	Carga máxima (kg)	Resistencia a la flexión (kg/cm ²)	Resistencia a la flexión (ton/m ²)	Tipo de falla
2	Carga centrada en costado lateral	3.450	49,4	494,0	Deformación de la estructura.

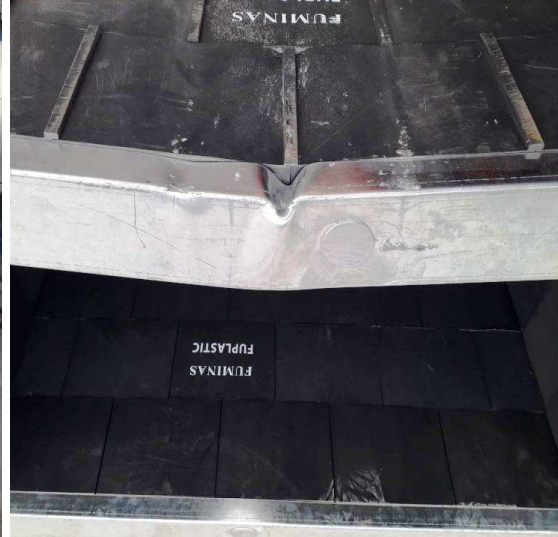
Foto 7: Detalle Deformación de la estructura
