INFORME DE ENSAYO DE COMPRESIÓN EN CÁMARAS DE PASO ELÉCTRICAS

Se solicitó la determinación de la resistencia vertical a la compresión en dos muestras de cámara de paso eléctrica. Las muestras fueron enviadas por el solicitante.

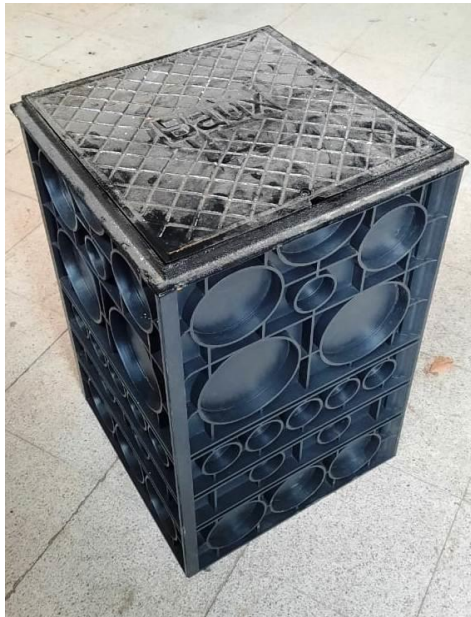
Foto N°1: Detalle de cámara de paso eléctrica tipo B

Cámara N°	Ancho 1 (mm)	Ancho 2 (mm)	Alto (mm)	Tapas
1 (tipo B)	400	400	750	FD
2 (tipo C)	600	600	750	FD

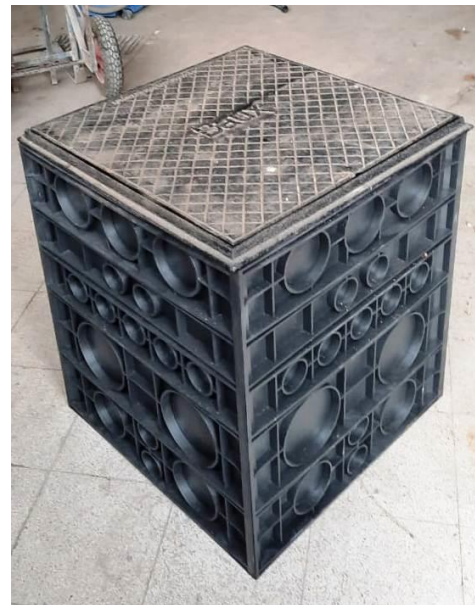
Foto N°2: Detalle de cámara de paso eléctrica tipo C

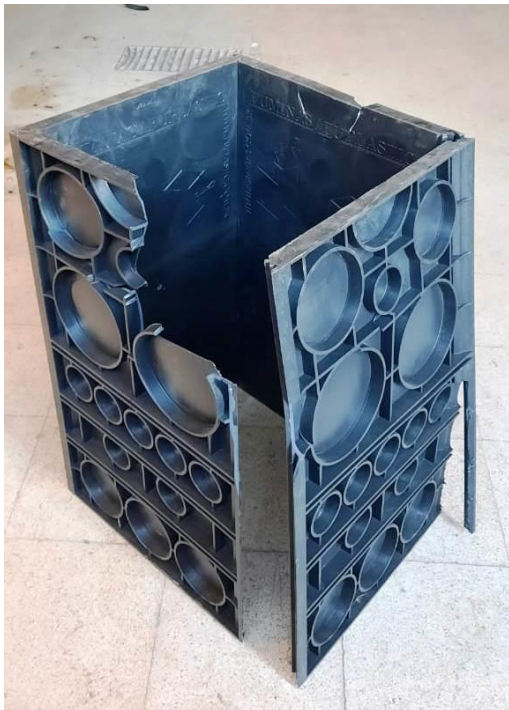
Foto N° 3: Detalle del tipo de falla en cámara de paso eléctrica tipo B 400x400 mm.

Cámara Nº	Carga máxima (kg)	Resistencia a la compresión (ton/m ²)	Tipo de falla
1 (tipo B)	8.923	40,4	Rotura frágil y deformación de piezas.
2 (tipo C)	14.087	32,3	Rotura frágil y deformación de piezas.

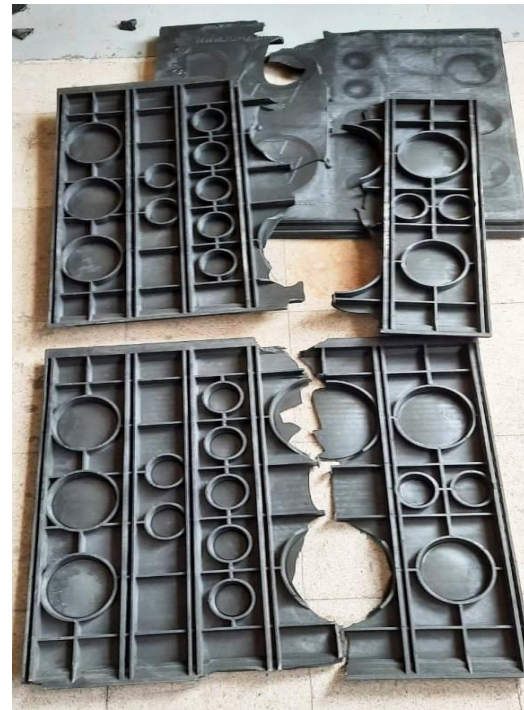
Foto N° 4: Detalle del tipo de falla en cámara de paso eléctrica tipo C 600x600 mm.
